# VXKUSHNSSNW015747

## OTO EKSPERTİZ RAPORUDUR

## İŞ EMRİ / ARAÇ KABUL / TESLİM / BİLGİ FORMU

| MODEL (CİNSİ) | Opel Mokka | | |

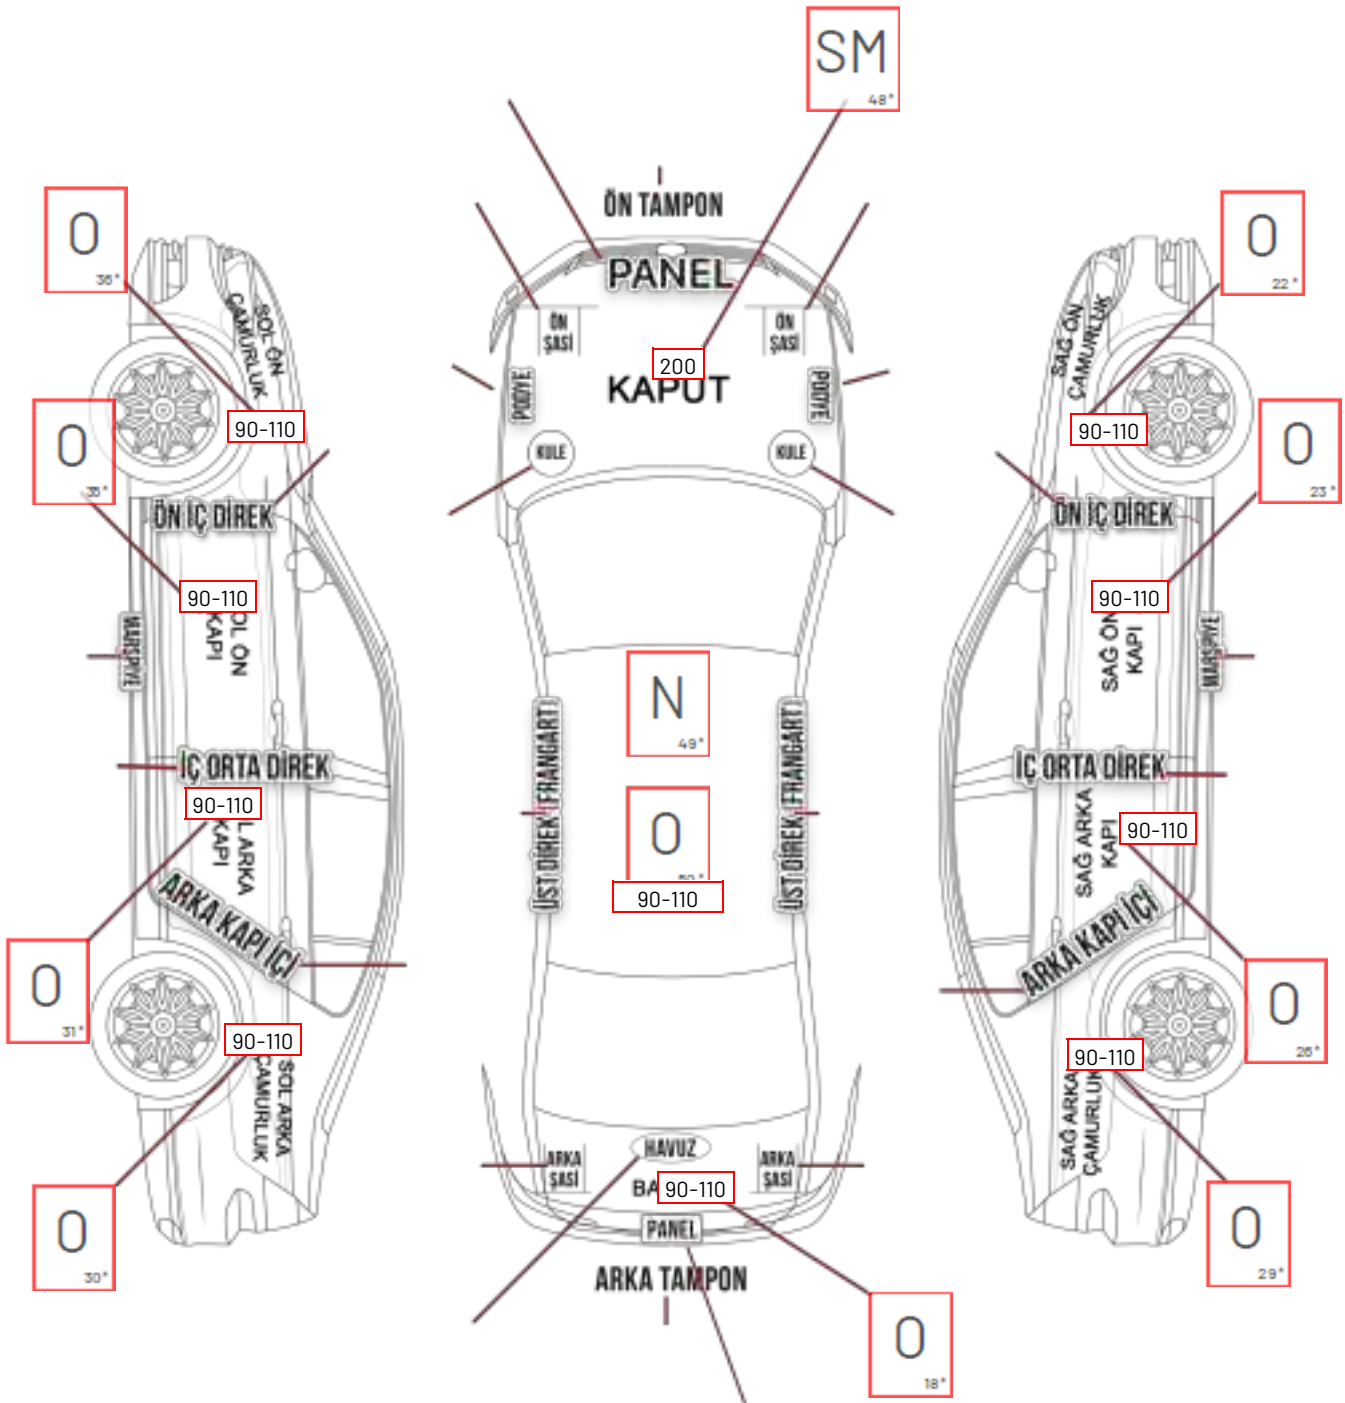
**53 Araçta Noktasal Ezik-Çizik Mevcut mu?**

Evet

Sökme-Takma Mevcut

: 200  $\mu$   
(mikron)**47 Sol Ön - Şasi**
